## ECOBANK BELLE VUE

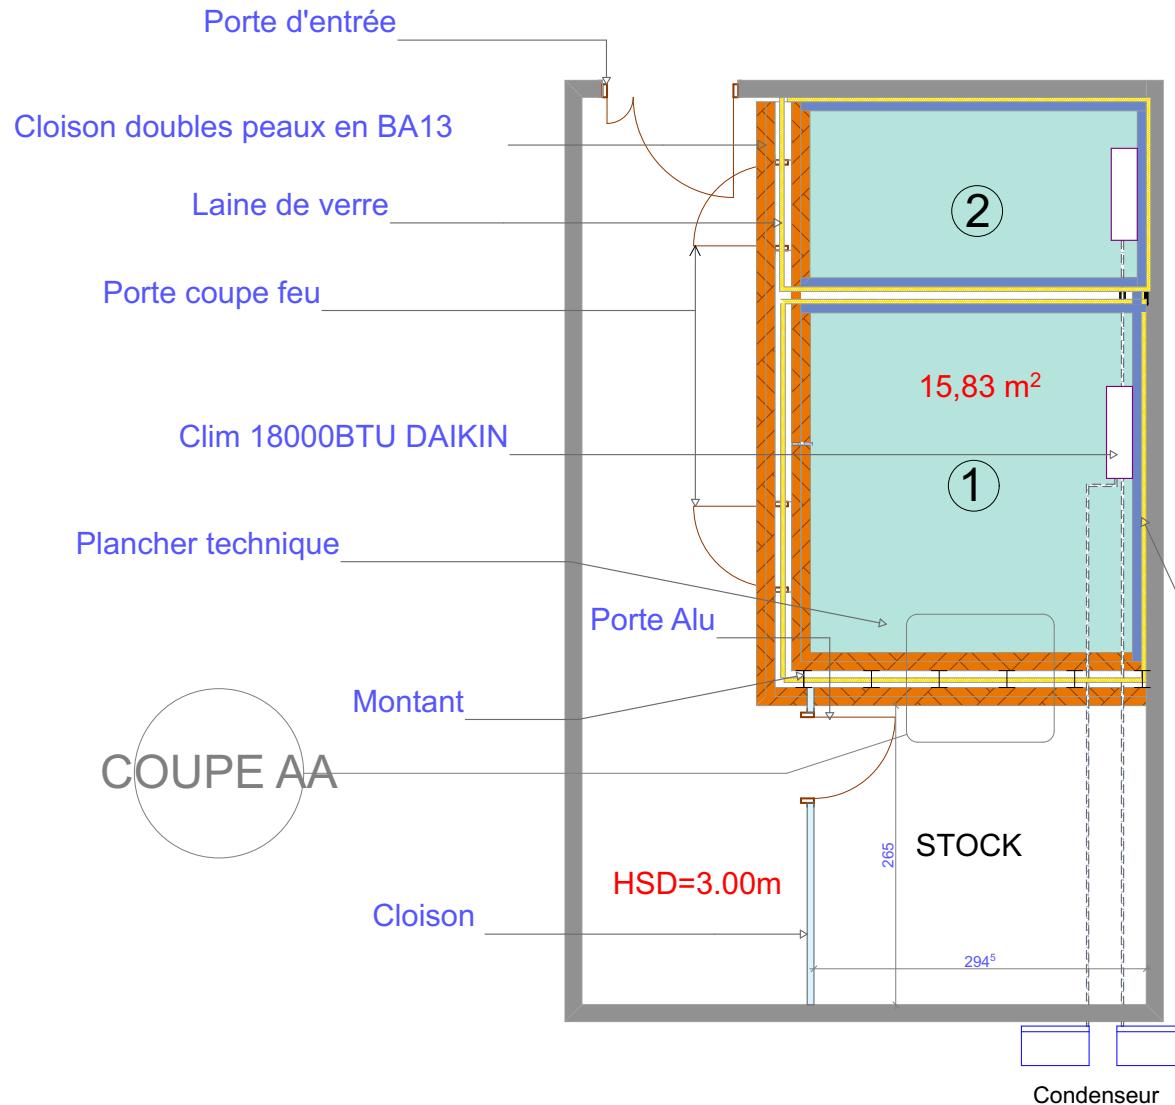
- ① Salle opérateur 314\*164
- ② Salle IT 325\*314
-

Cloison doubles peau en BA13
-

Cloisonnement simple en BA13
-

Clim de 18000 BTU
-

Laine de verre
-

Porte coupe feu
-

Zone coupe feu 1H
-

Cloison simple en BA13
